Technisch Bulletin

► Maart 2021

Alles wat je moet weten over de ClickOn sensor

Extra editie

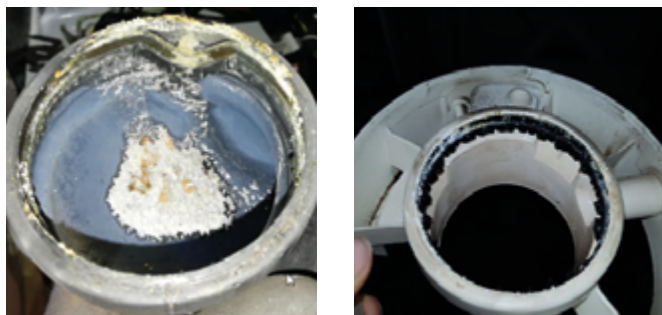
Afb. 1 en 2 Gedegradeerde rookgasafvoerafdichtingen kunnen rookgaslekkage veroorzaken.

Advies: vervang bij het plaatsen van een nieuw cv-toestel ook altijd de bestaande rookgasafvoer.

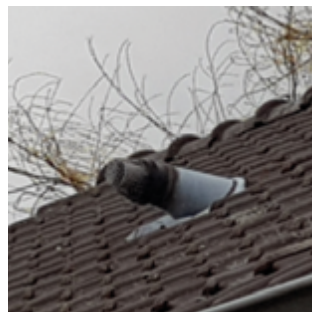
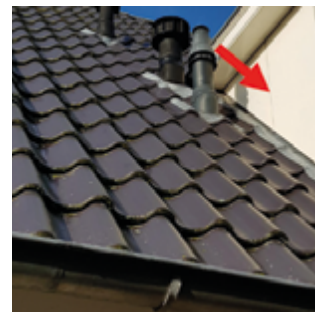
Afb. 3 en 4 Horizontale en verticale uitmonding met zeer grote kans op recirculatie.

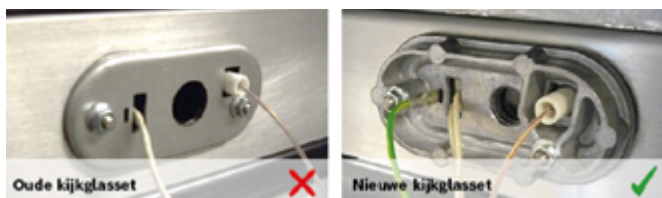
1. Controleer of het toestel voorzien is van de juiste branderset. Vervang deze indien nodig door de juiste versie nieuwe branderset (V3).

2. Controleer of het toestel voorzien is van de juiste kijkglasset. Vervang deze indien nodig door de juiste nieuwe versie.

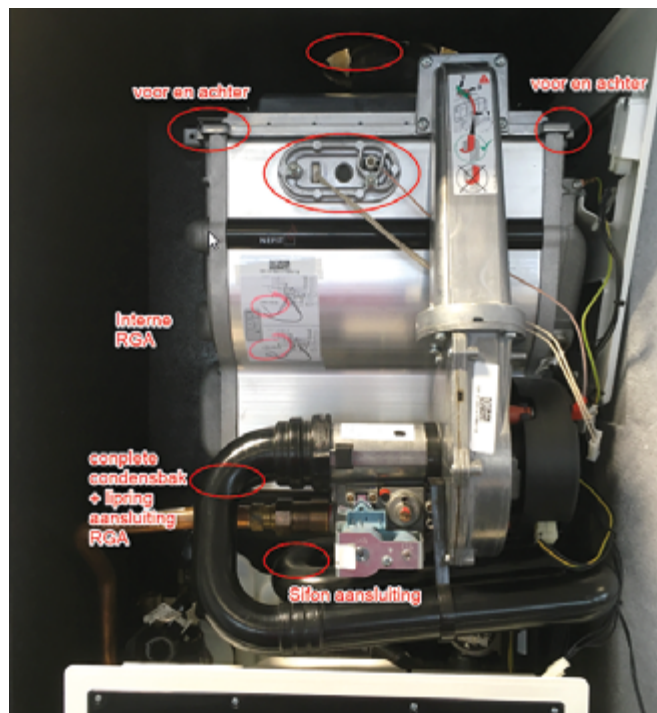
3. Voer onderhoud uit volgens voorschriften en vervang alle pakkingen die geleverd worden in de pakkingset die voor het betreffende toestel beschikbaar is voor onderhoud:
 - TopLine toestellen 25 en 30kW Pakkingset C (art.nr. 8738901296)
 - TopLine toestellen 45kW Pakkingset D (art.nr. 8738901297)
4. Neem het toestel in bedrijf (schoorsteenveger 100%) of tapbedrijf (wanneer 100% vermogen niet mogelijk is in de installatie). Verschijnt op het display een 3L storing? Controleer dan de ventilator, deze is mogelijk defect.
5. Controleer de punten zoals aangegeven op onderstaande foto op lekkage van verbrandingsgassen en verhelp alle geconstateerde lekkages.

Let op: meerdere (kleine) lekkages en temperatuurverhogingen binnen de toestelmantel kunnen bij elkaar ook leiden tot het ingrijpen van de ClickOn sensor.

6. Controleer alle pakkingen, inclusief de branderpakking en vervang deze indien nodig. In geval van regulier onderhoud zou dit met punt 3 al gedaan moeten zijn.
7. Controleer of eventuele recirculatie vanuit de rookgasafvoer kan worden uitgesloten. Voldoet de rookgasafvoerconstructie niet aan de voorschriften, dan dient deze conform de voorschriften gecorrigeerd te worden.
8. Plaats de ClickOn sensor volgens de meegeleverde installatie-instructies.
9. Test de werking met **gesloten** mantel volgens de meegeleverde instructies.
 - Schakelt de ClickOn sensor het toestel niet uit, dan is een veilige en betrouwbare werking gewaarborgd.
 - Schakelt de ClickOn sensor het toestel uit en verschijnt de melding 3L in het display van het toestel, neem dan contact op met de Nefit Bosch Supportline: 0570 602 206.
